Актуални проблеми на укрепителната система в пороя Лудов дол

Гл. ас. г-р Добринка ЗЪКОВА-АЛЕКСАНДРОВА - Лесотехнически университет

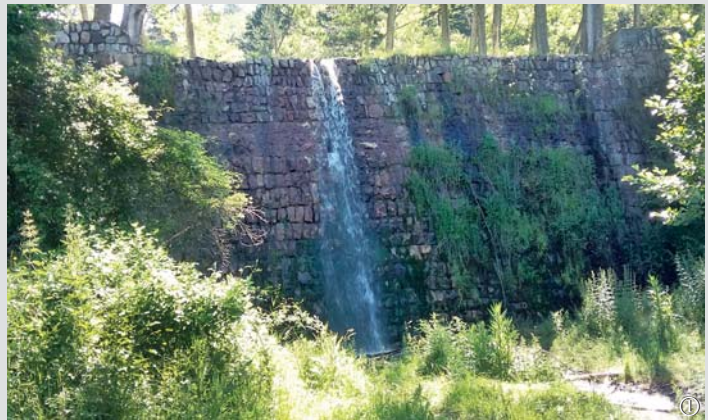
Основният бараж на укрепителната система

на пороя през 1976 г. преливникът му е частично разрушен. След извършения ремонт височината на баража е увеличена с 0.5 м за сметка на дълбочината на преливника. През 1982 г. баражът е надграден с 2 м за задържане на допълнително количество наноси. При измерването през 2016 г. е в добро състояние, височината му е 8.5 м, а наносният участък зад него е залесен с тополя (сн. 1).

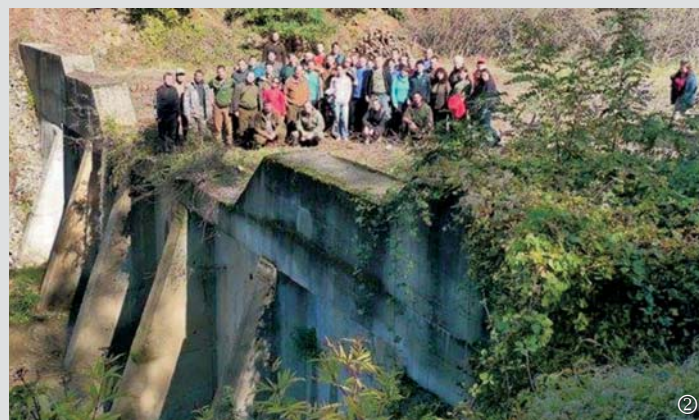
При избора на конструкцията са взети предвид предимствата на стоманобетонните баражи. Те са по-подходящи в случаите, в които натискът върху съоръжението поражда големи напрежения на опън. Предложена е оригинална конструкция, състояща се от три секции. Тя се различава от конструкцията на стоманобетонния бараж в пороя Марулевска река (сн. 2), който се намира на територията на ДГС - Благоевград, по това, че двете странични секции сключват остър ъгъл с продълженията на централната секция. Тяхната посока съвпада с посоката на движение на свлачищата, което в значителна степен намалява натиска върху тях. Вторият бараж е построен с проектна височина 4 м през 1968 г., на разстояние 150 м от Б3 с цел да го предпази от започналото подравяне на основата. Значението на баража за целостта на укрепителната система е оценено навреме и още през

Стоманобетонен бараж в пороя Марулевска река
